# 百合新城书香园（齐储 2019-68 号）

## 地块土壤污染状况调查报告

编制单位：江苏微谱检测技术有限公司

二〇二〇年九月

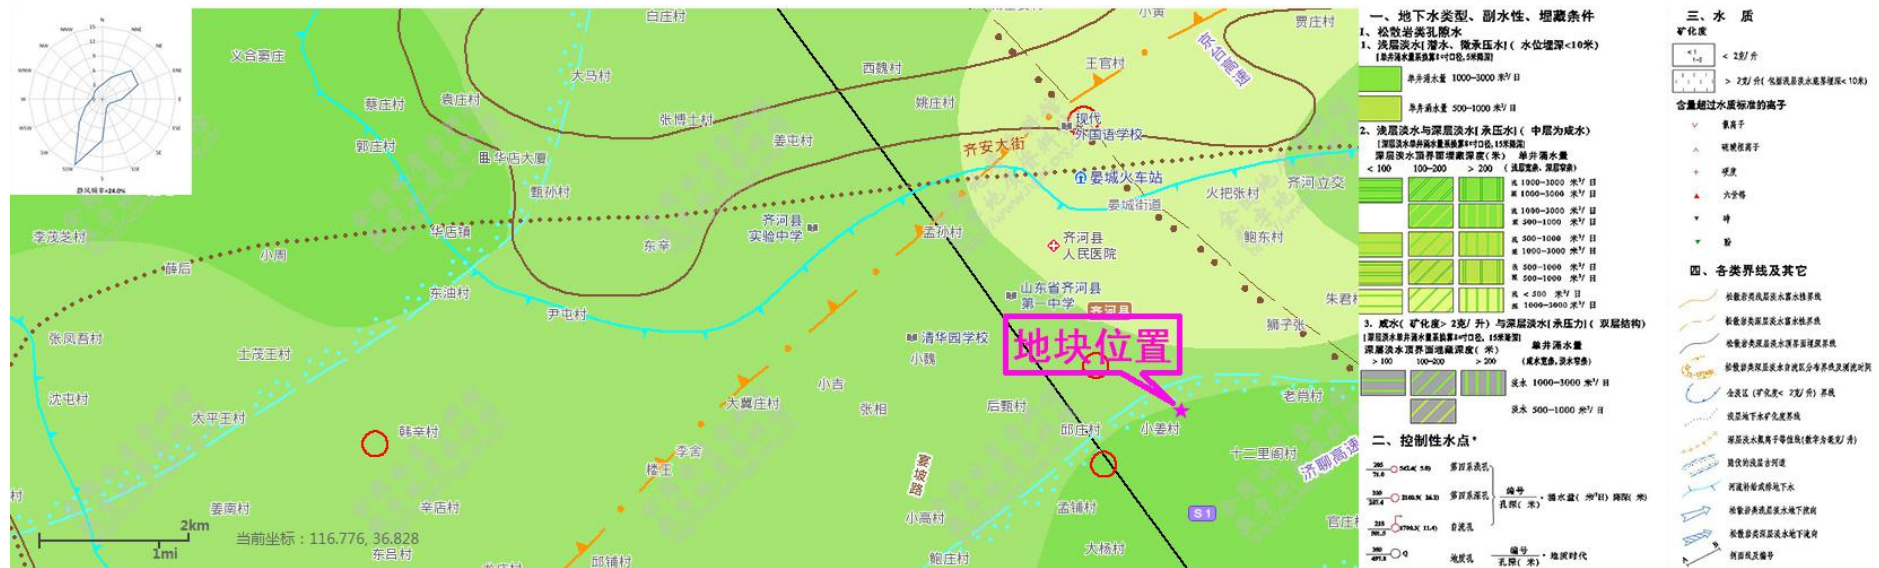
图 3-2 项目区水文地质图

在齐河沿黄有小片分布，阳离子类型为钙钠型，矿化度小于 1g/L。山东齐河经济开发区浅层地下水含水层主要为粉细砂和细砂，累计厚度 10~20m，单井出水量一般在 30~50m<sup>3</sup>/h，水质为 HCO<sub>3</sub>-Ca、HCO<sub>3</sub>-Ca-Mg 型，矿化度小于 2g/L。中深层地下水 150m 以上有 3~5 个承压含水层，岩性为细砂和中砂，呈透镜状分布。浅层地下水水位随降水增多而水位上升，降水减少水位下降，在丰水年呈回升态势、枯水年呈下降趋势。从多年动态看，地下水总体呈微降趋势，年平均降幅 5mm。根据《海河流域综合规划》可知，该区浅层地下水资源量为 1721 万 m<sup>3</sup>，浅层地下水可开采量为 1425 万 m<sup>3</sup>。中深层地下水含水层层次多，厚度大，且连续分布，隔水层为砂质粘土，属承压、半承压区，水量比较丰富，水质较好，年可采量为 291 万 m<sup>3</sup>。

项目区水文地质图见图 3-2。

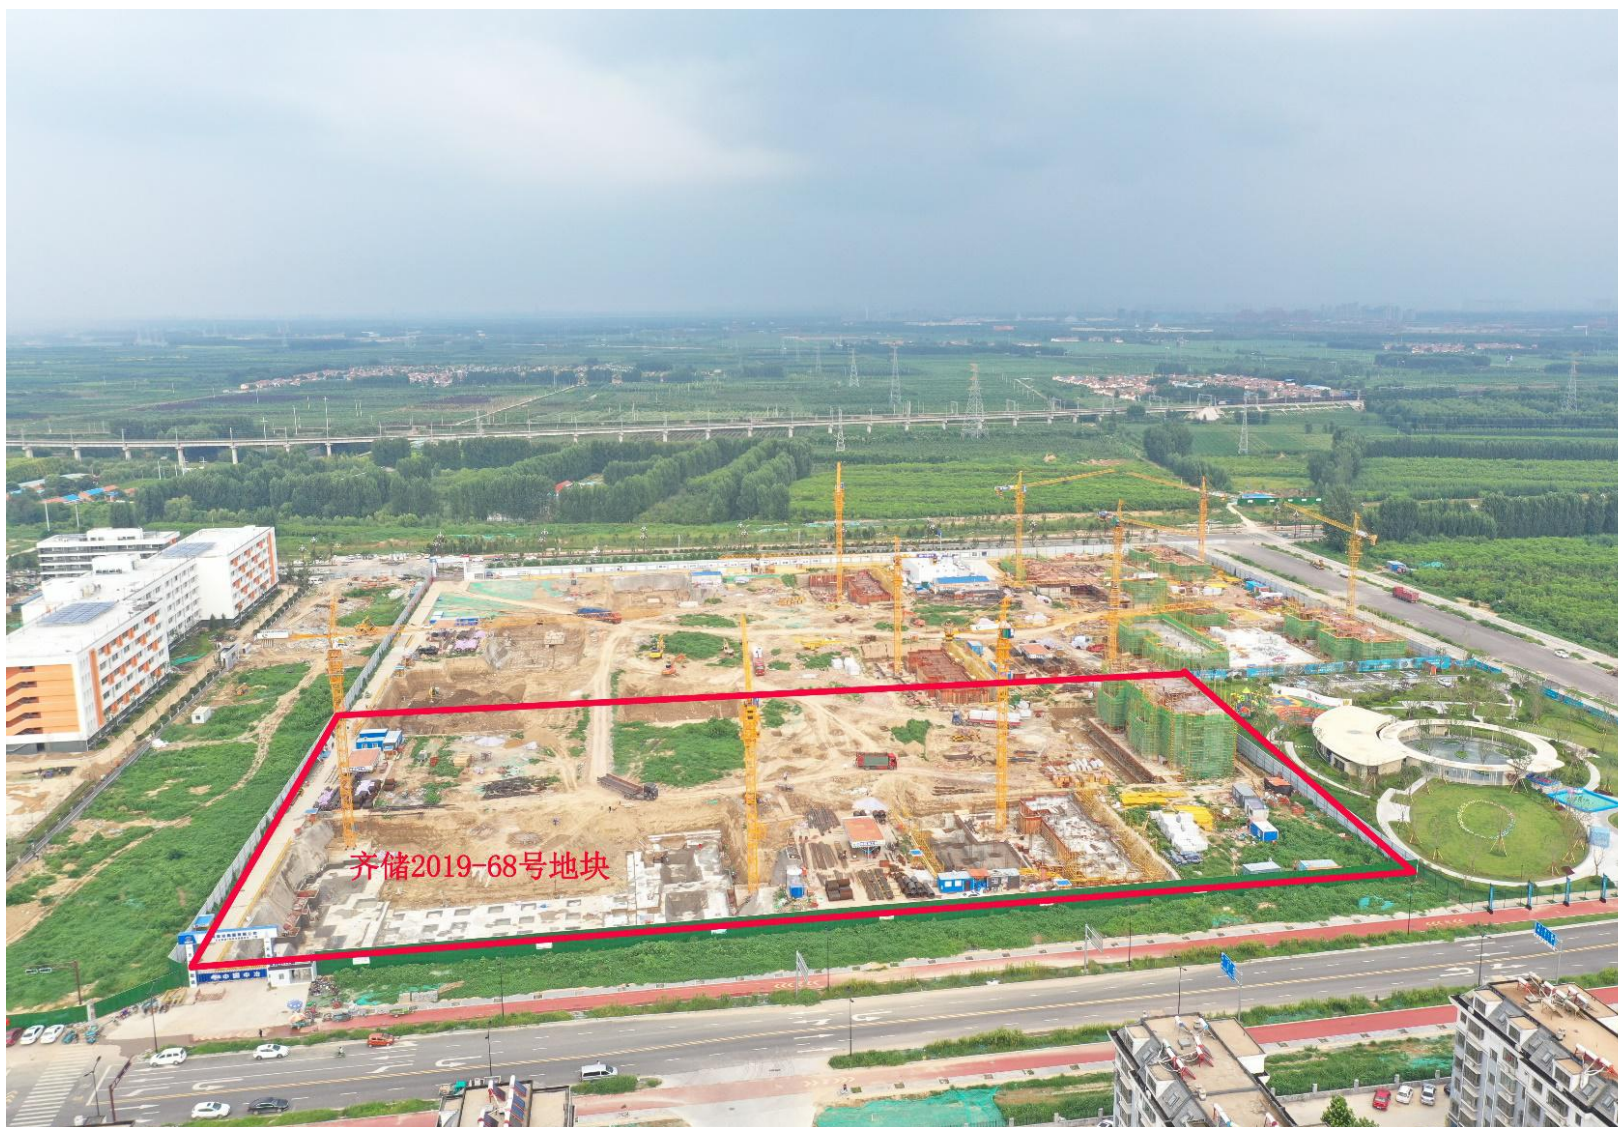
图 3-7 地块现状照片

现场勘查时，场地平整，部分硬化，西南角和中部有少部分植被覆盖，地块开挖的土已全部回填本地块。百合新城书香园项目主楼正在建设。

现场勘查时，风力约南风 4 级，未发现刺鼻气味。

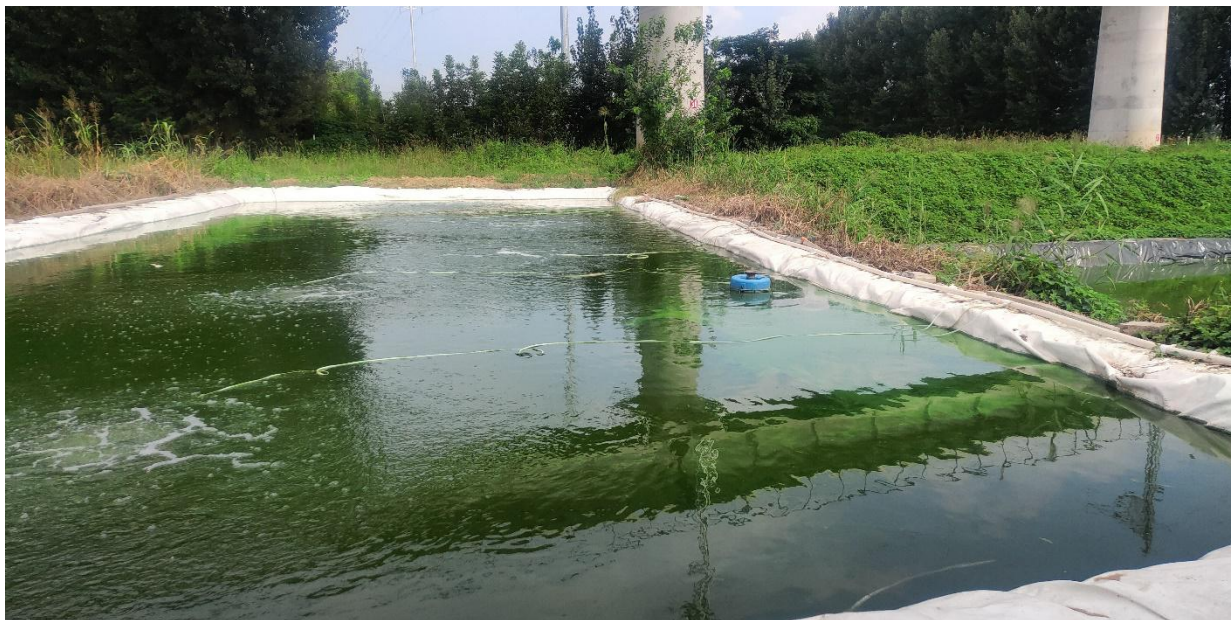
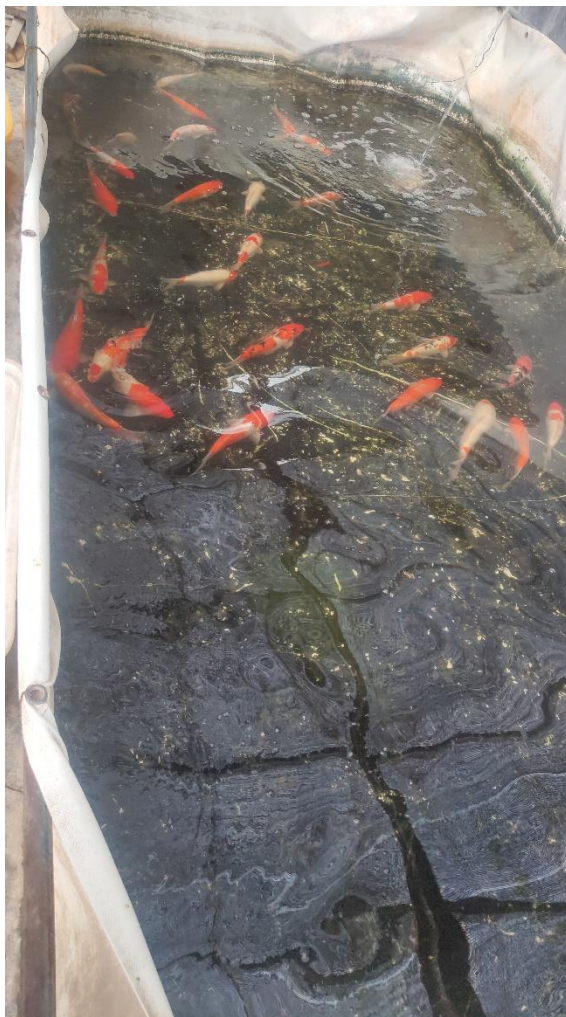
图 4-2 鱼塘现场勘查照片

两个企业的养殖工艺相同。养殖用水来源于地下水。鱼的饵料采用高档膨化饲料。养殖过程，无废气产生。鱼塘防渗采用 HDPE 土工膜，HDPE 防渗膜采用优质的高密度聚乙烯原生树脂，采用共挤技术制成，具有高效分子密度，液体渗透性极低，防渗透效果极佳。该企业为水产局下属单位，水产局负责对其养殖用水进行监测，养殖废水一年更换一次，满足《农田灌溉水质标准》（GB5084-92）的要求后用于灌溉企业周边的北侧的农田。因水中含有氮、磷等营养物质，农田施肥较正常施肥量约减少 20%。养殖过程产生的饲料袋、生活垃圾委托环卫部门清运。

地块东南侧的鱼塘为十二里阁村村民个人经营，主要养殖草鱼。现有 1 个鱼塘，养殖的草鱼主要为个人食用，年产 200-300 尾，不对外销售。养殖用水来源地下水。养殖过程，无废气产生。鱼塘防渗采用 HDPE 土工膜，根据人员访谈，该鱼塘的水不进行更换，定期补充新鲜水。养殖过程产生的饲料袋、生活垃圾委托环卫部门清运。

且本地块内无河流、沟渠穿过，污染物不易通过地表水迁移至本地块，通过岩土勘察钻探揭露地块第四系以耕植土、粉土、粉质粘土为主、粉质粘土平均厚度为 7.76m，为不透水层，污染物不易在土壤中迁移。区域地下水流向为西南向东北，本地块位于各企业的上游，污染物不会通过地下水迁移至本地块。
