泰安市 TA-L11-03-08 地块 土壤污染状况调查报告

委托单位：泰安市岱岳区范镇人民政府

编制单位：山东博通环保技术有限公司

二〇二一年一月

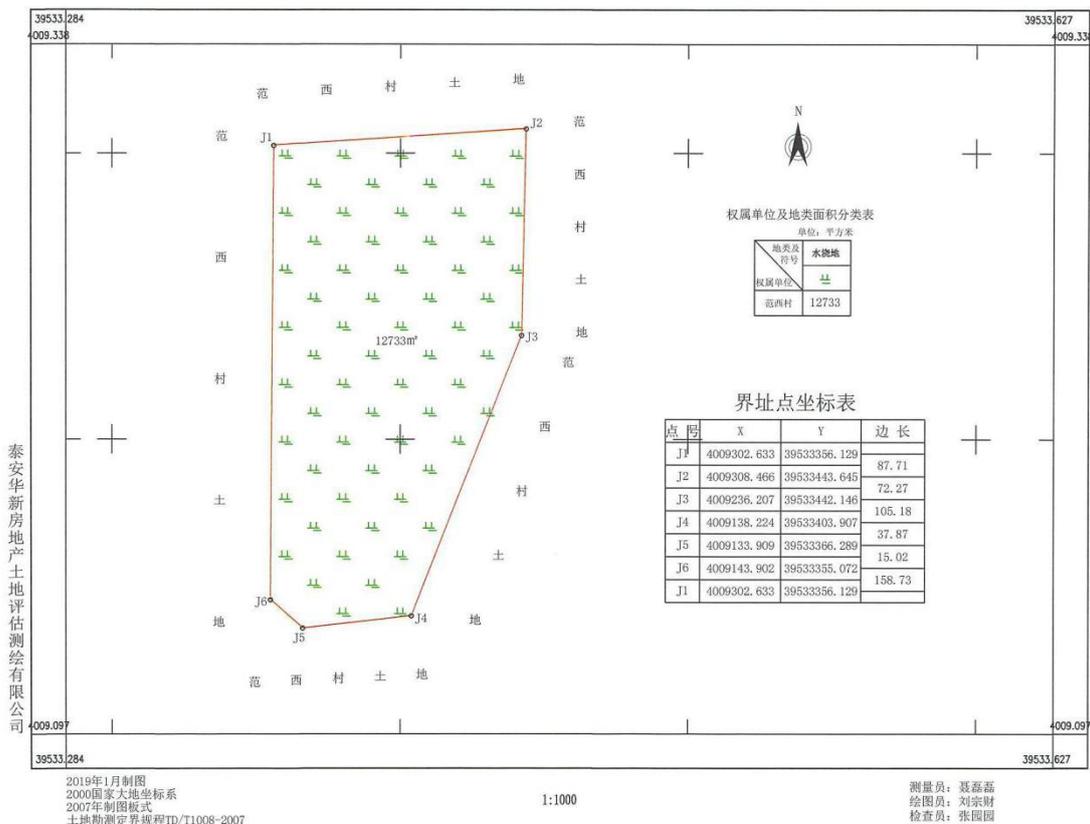
图 2-1 勘测定界图

本次场地调查地块位于山东省泰安市岱岳区范镇光明大街以南，规划一路以东，规划三路以北，总面积为 12733 平方米。勘测定界图见图 2-1，调查范围影像图见图 2-2，界址点坐标表见表 2-1。

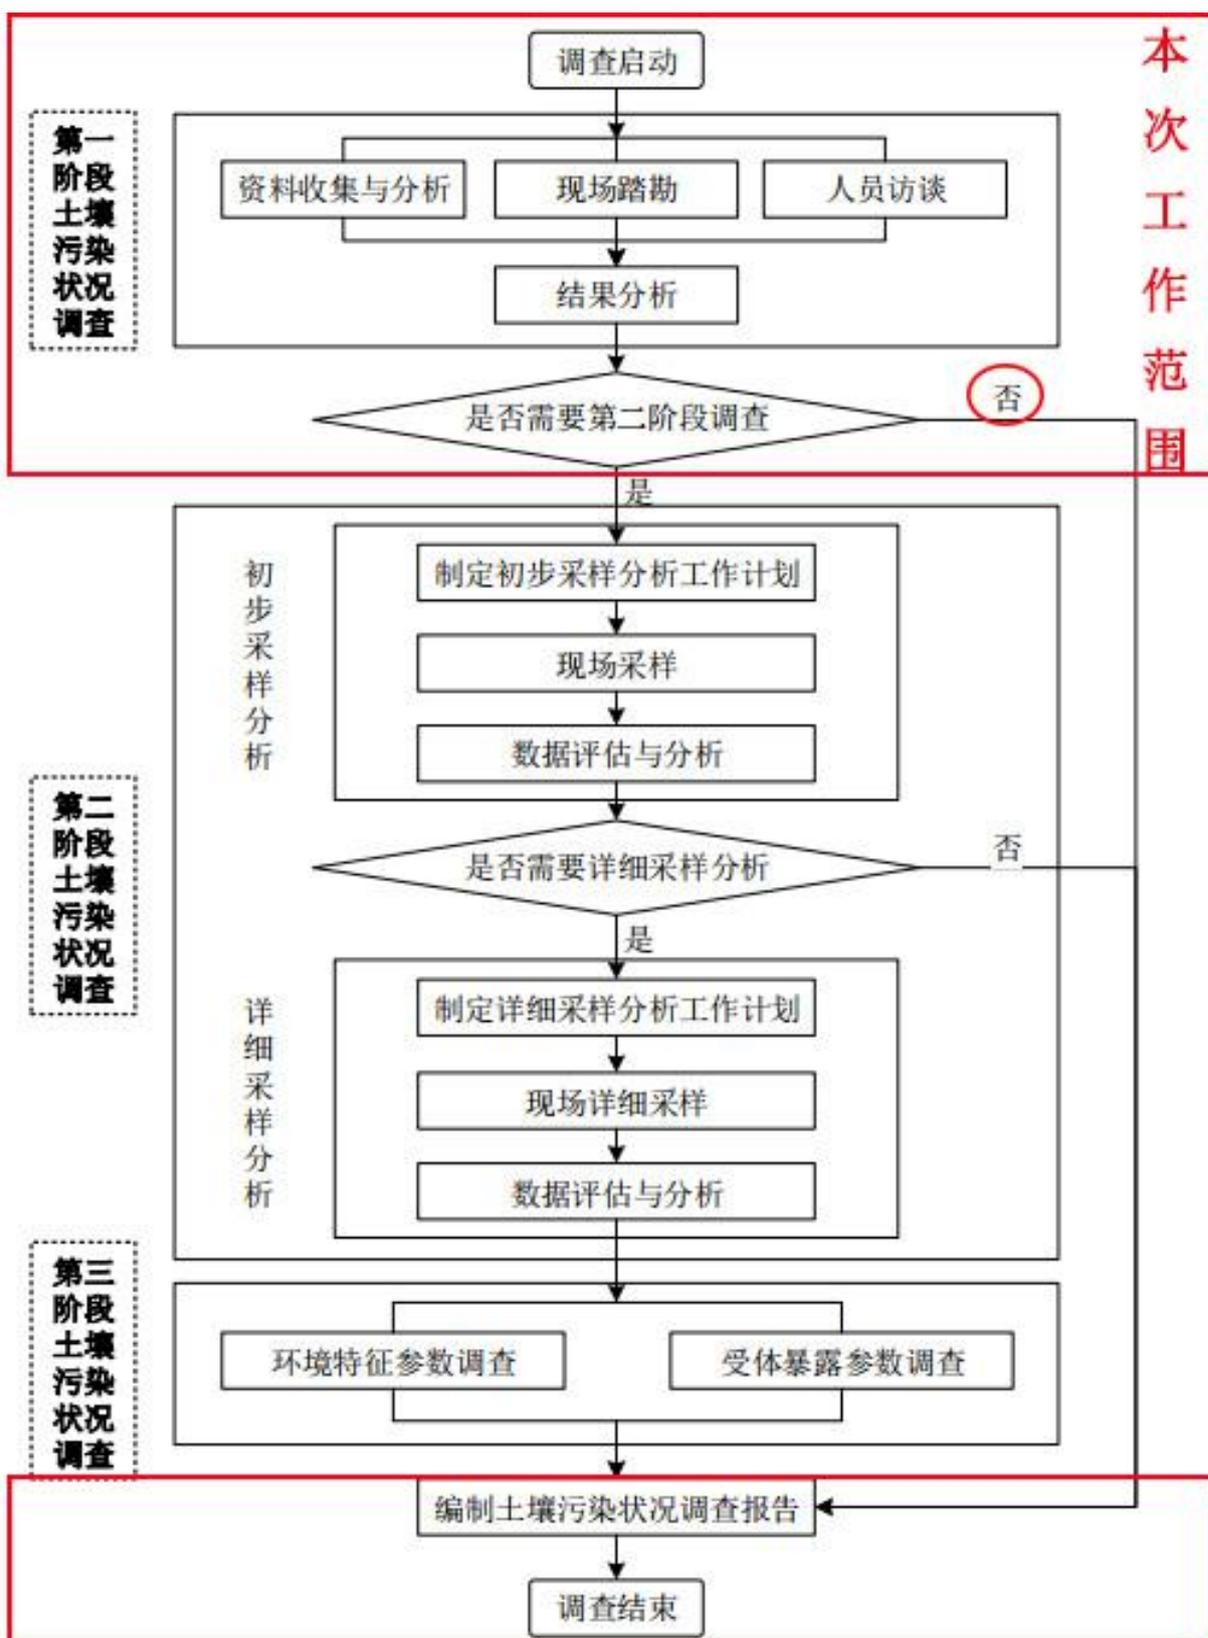
图 2-3 地块环境调查的内容与技术路线

本次调查为第一阶段土壤污染状况调查，工作内容包括地块资料收集与分析、现场踏勘、人员访谈等阶段，地块环境调查的内容与技术路线见图 2-3 所示。

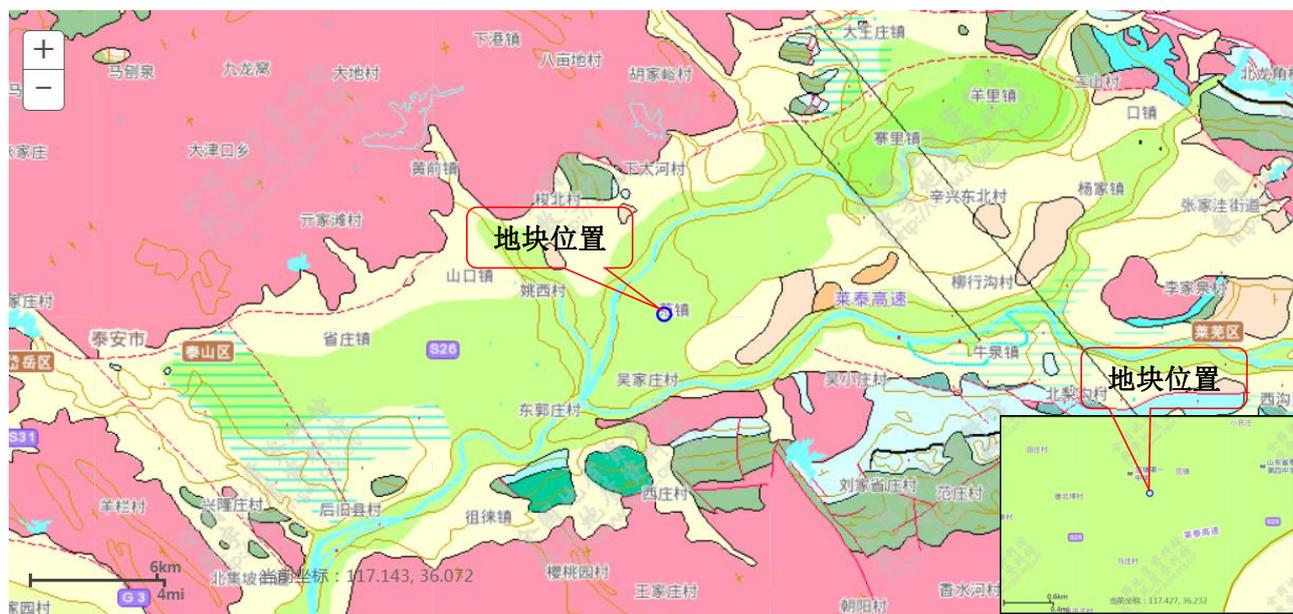
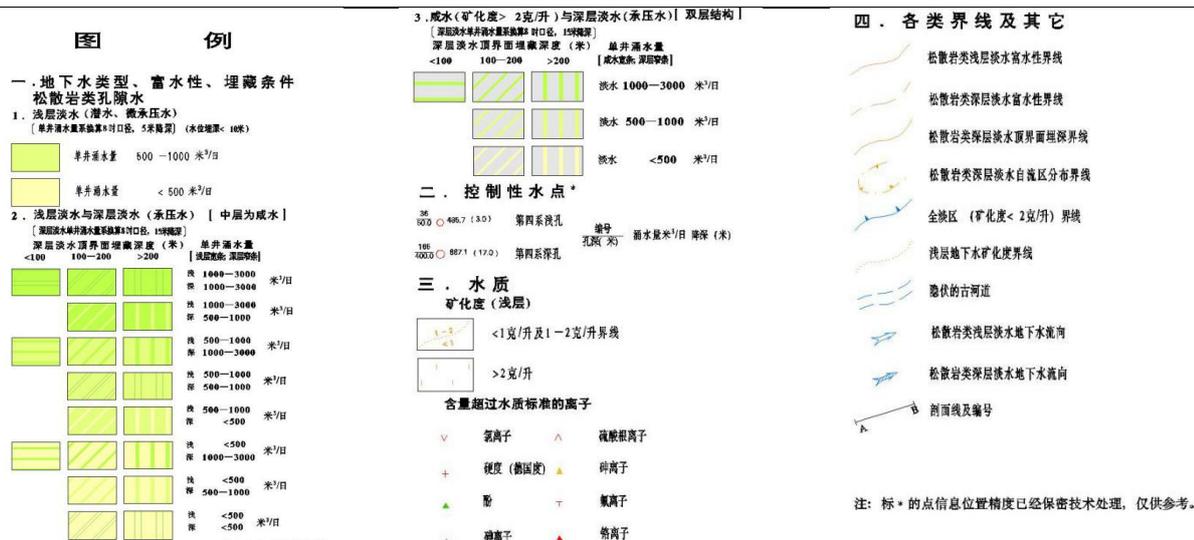
图 3-5 项目区域水文地质图

(1) 松散岩类孔隙水：含水层岩性为冲洪积碎石、漂卵石，含水层厚度一般为 1-3m 不等，水位埋深 2-4.8m，年变幅 2-4m，单井涌水量 100-300m³/d 不等，主要接受大气降水及上游基岩裂隙水的渗漏补给，水位、水量受季节影响显著，地下水流向与地形坡向一致，排泄以径流、沿途蒸发和人工开采为主，水质较好，地下水化学类型为 HCO₃-Ca 型。

基岩裂隙水：富水性较弱，单井涌水量 100-200m³/d，水位埋深 1-6m 不等，年变幅约为 3-5m，含水层厚度约为 5-20m。地下水流向与地形坡向一致，流向从高处向低处流动，汇集于冲沟后补给冲沟内第四系孔隙水，水质良好，地下水化学类型为 HCO₃-Ca 型。区域水文地质图见图 3-5。

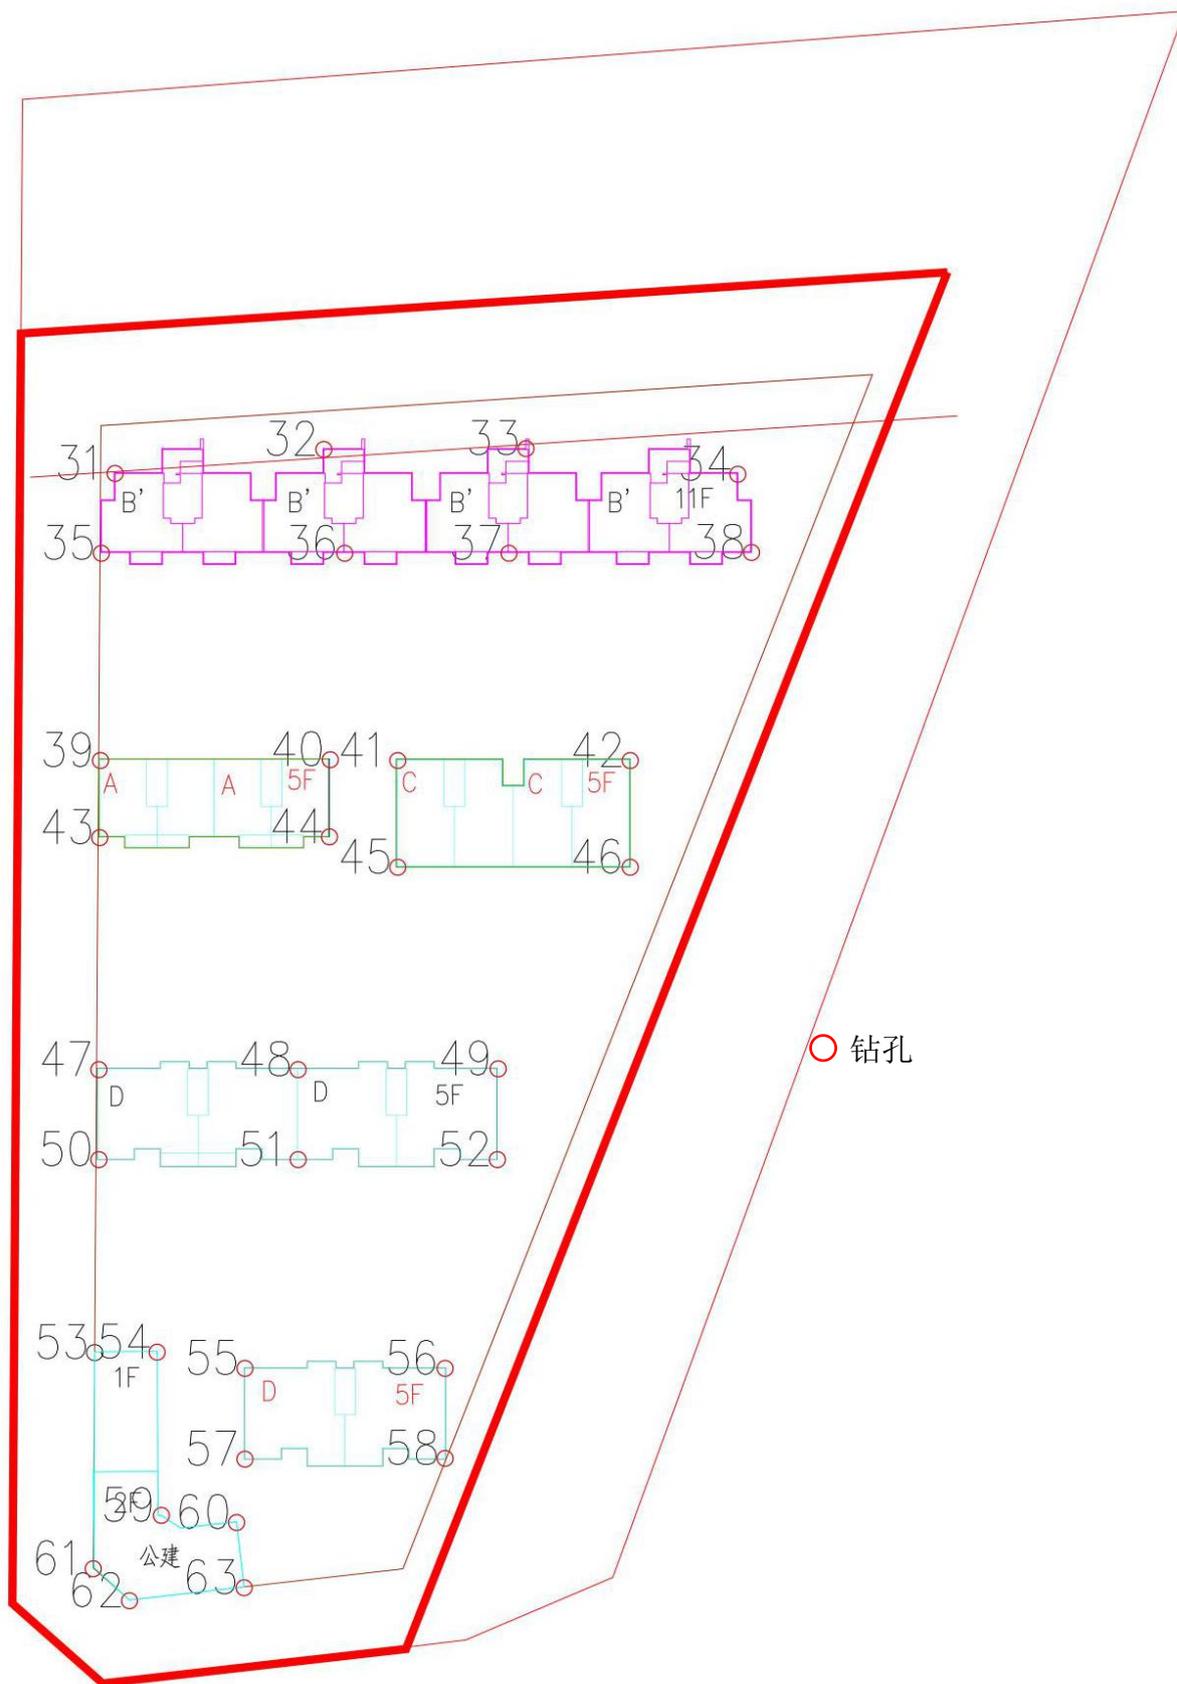
图 3-6 该地块内的钻孔位置分布图

该地块内的钻孔位置分布情况见图 3-6, 钻孔柱状图见图 3-7, 钻图剖面图见图 3-8。

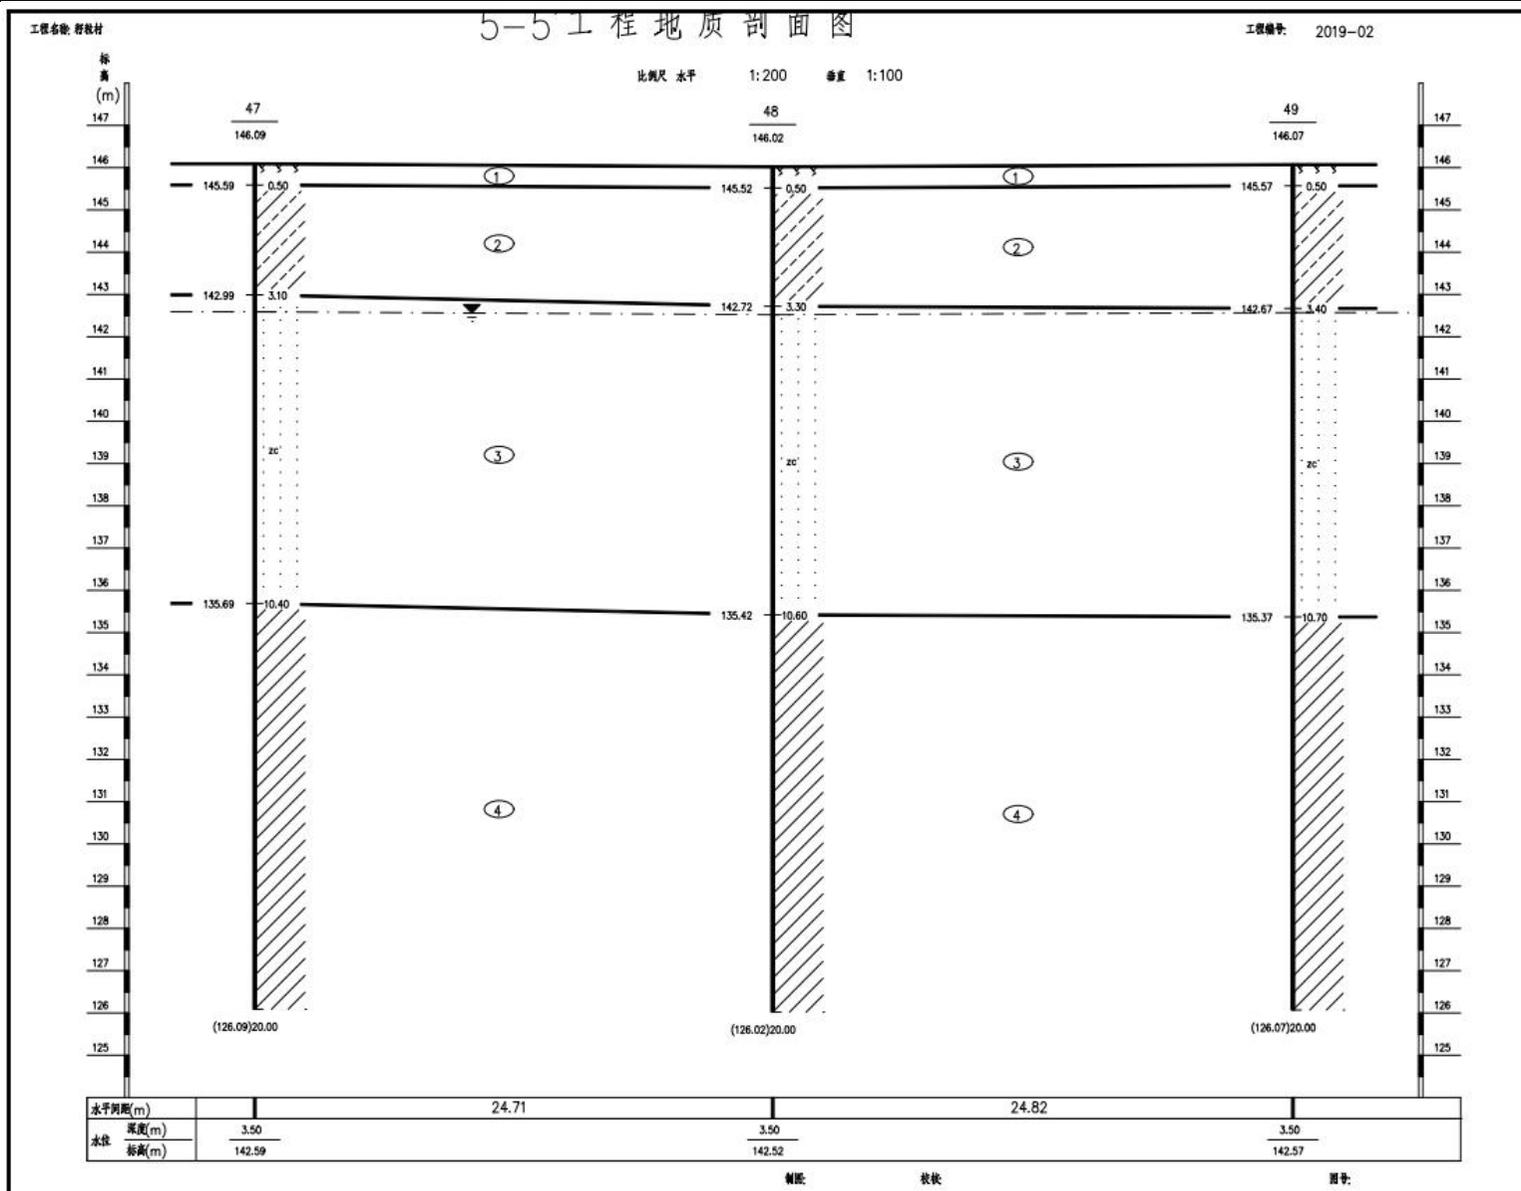
图 3-8 钻孔工程地质剖面图

勘察期间测得地下稳定水位埋深 3.30~3.60m, 平均 3.47m, 稳定水位标高 142.12~142.67m, 平均 142.43m。地下水属第四系孔隙潜水, 主要含水层为第③层中粗砂, 主要由大气降水补给, 主要通过地下径流及地面蒸发方式排泄, 地下水年正常水位升降变化幅度一般在 3.0m 左右。地下水水位受季节变化及降水情况影响较大, 据调查, 历年最高水位约 145.50m。根据各钻孔的水文深度判断地块内的地下水流向自西北向东南。

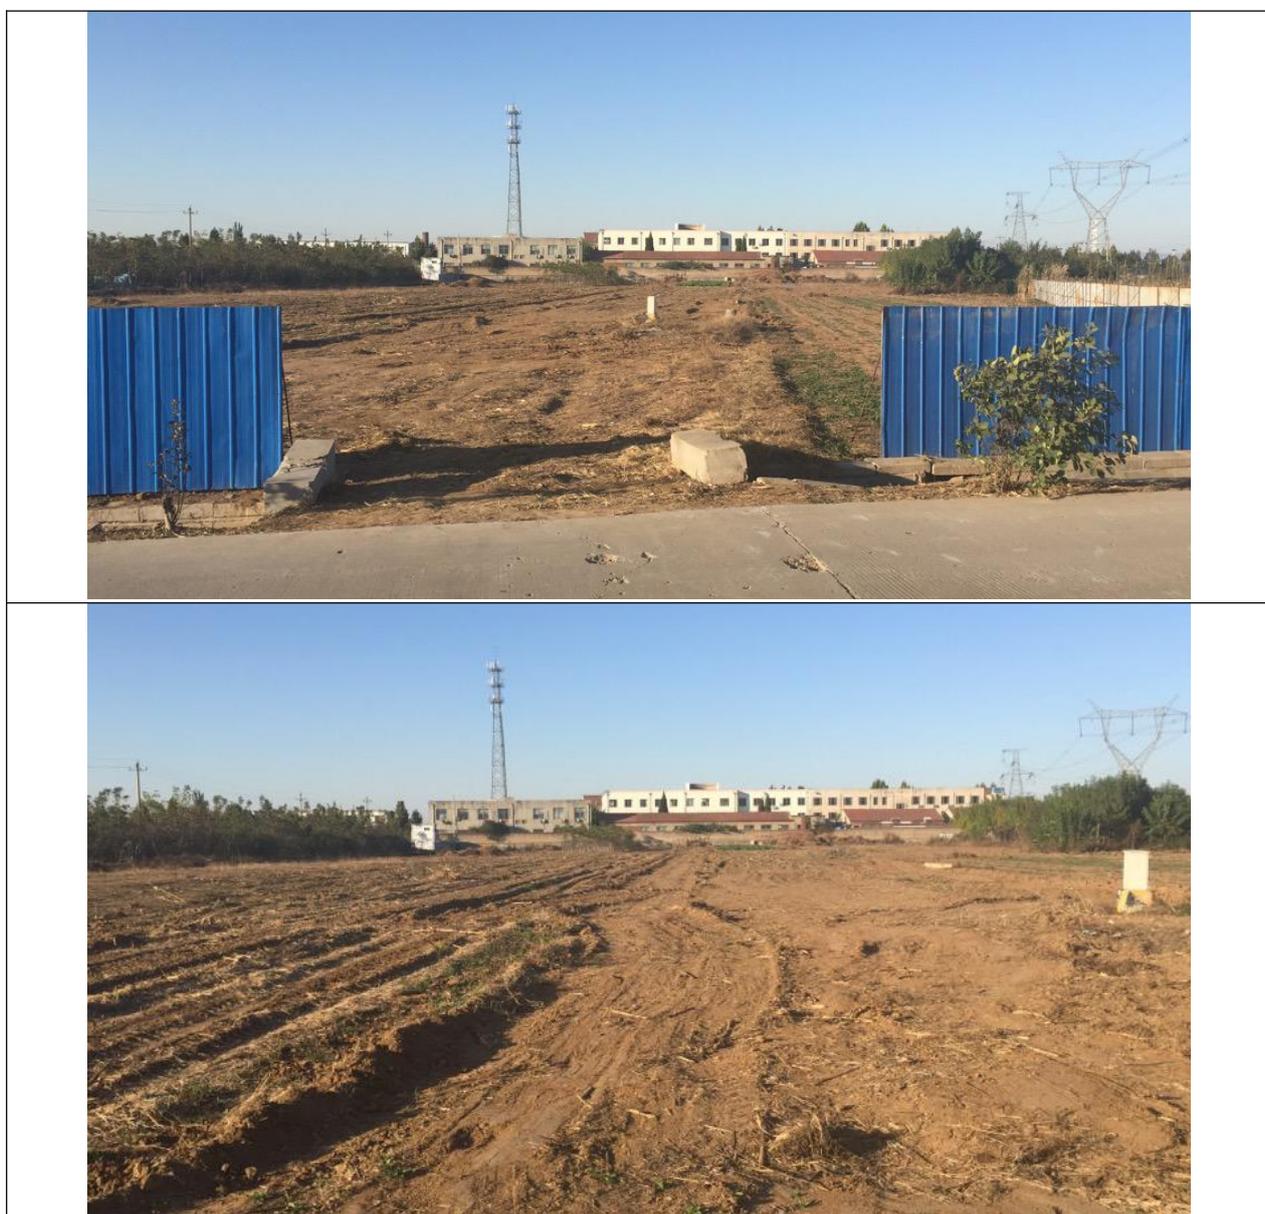
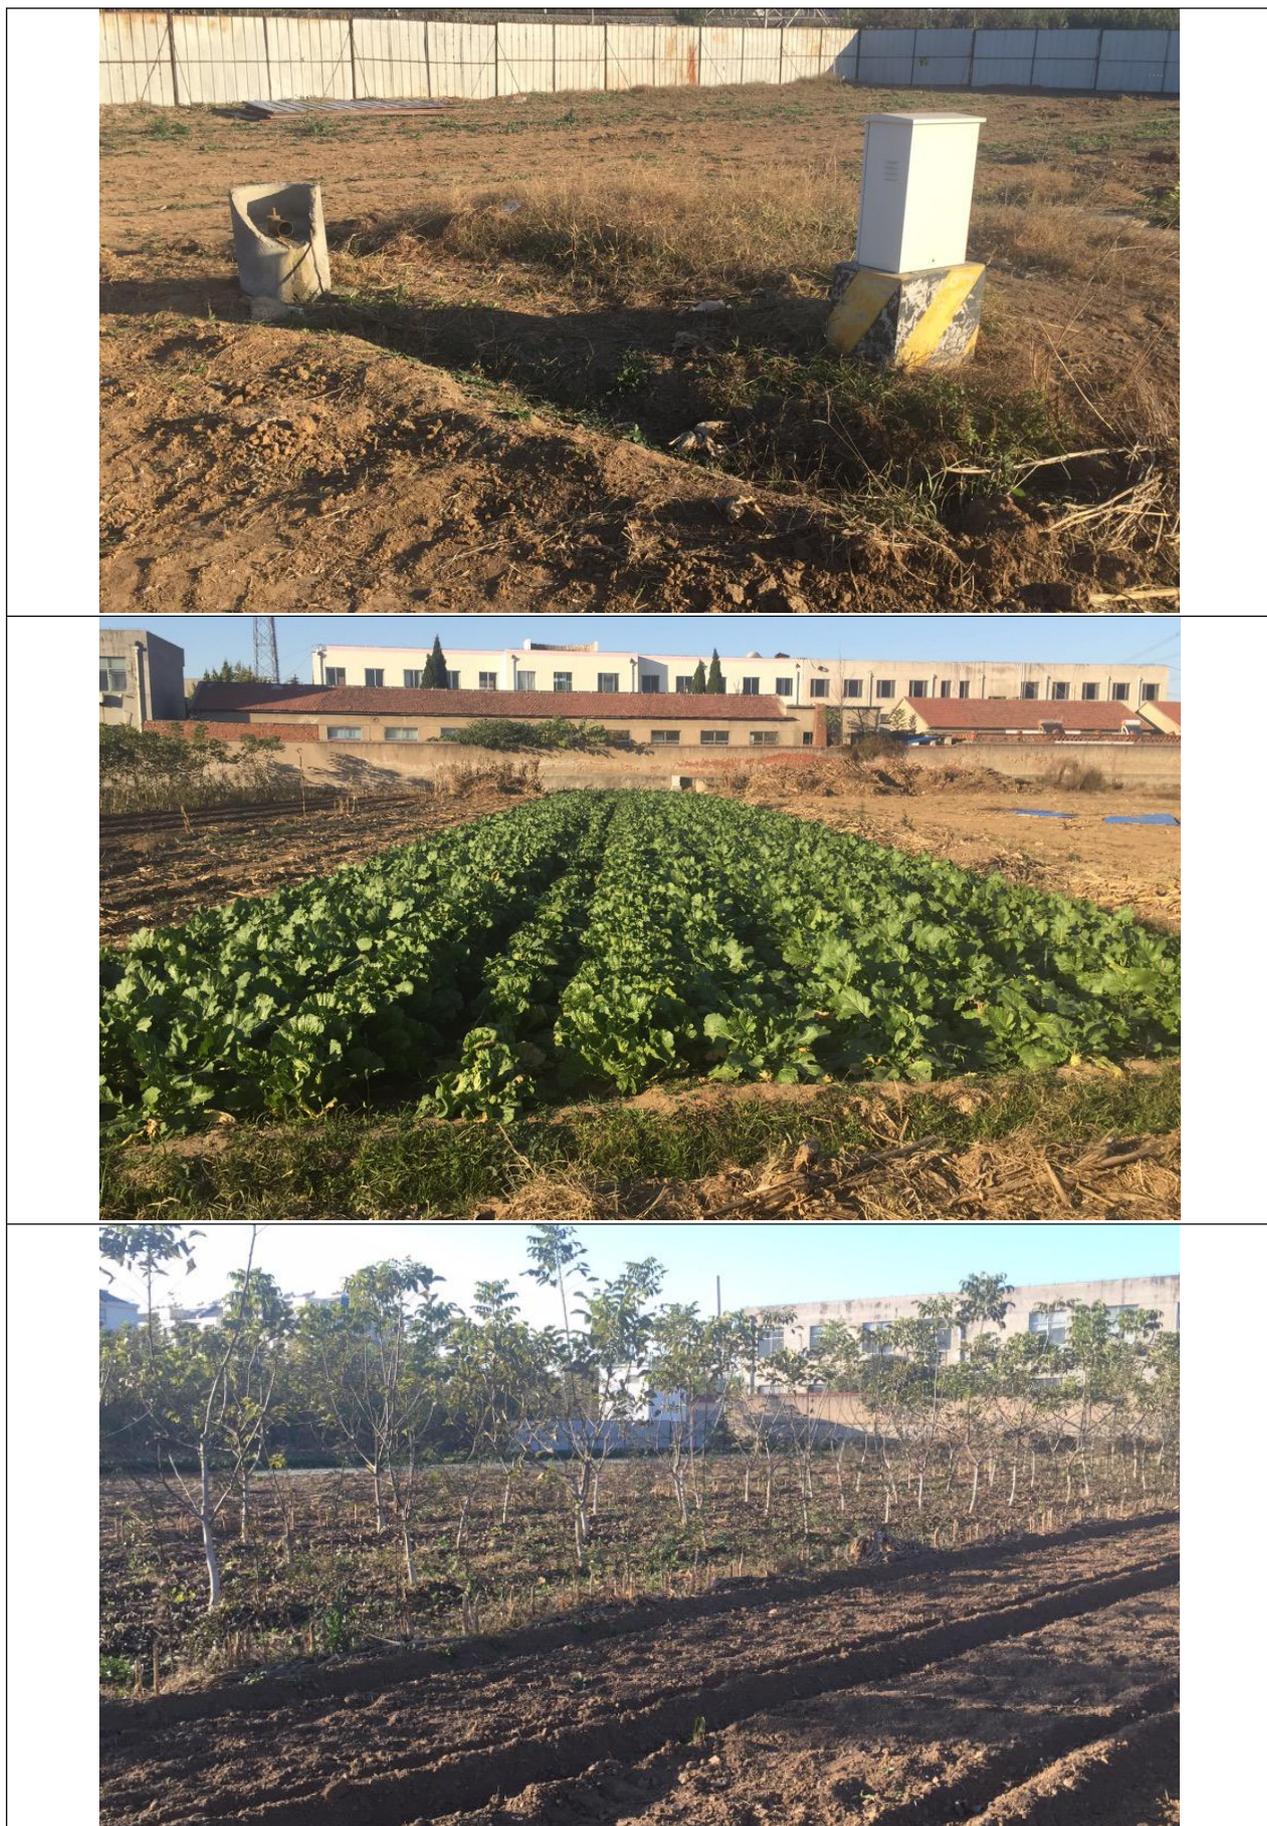
图 3-5 调查地块现状图

该地块位于山东省泰安市岱岳区范镇光明大街以南，规划一路以东，规划三路以北街区，总面积为 12733 平方米。现场勘查时，地块边界已设置好围挡，地块尚未被扰动，地块里面的农作物基本被清除，只留有小块范西村农民种植的萝卜菜地及小块景观树树苗种植区域，部分区域尚留已经枯黄的杂草。地块里面尚留有 1 个灌溉水井，1 个变电箱。

调查期间未发现地块有土壤颜色异常和土壤有刺激性气味等污染情况，地块无明显污染痕迹，且无地下储存槽罐或地下设施。

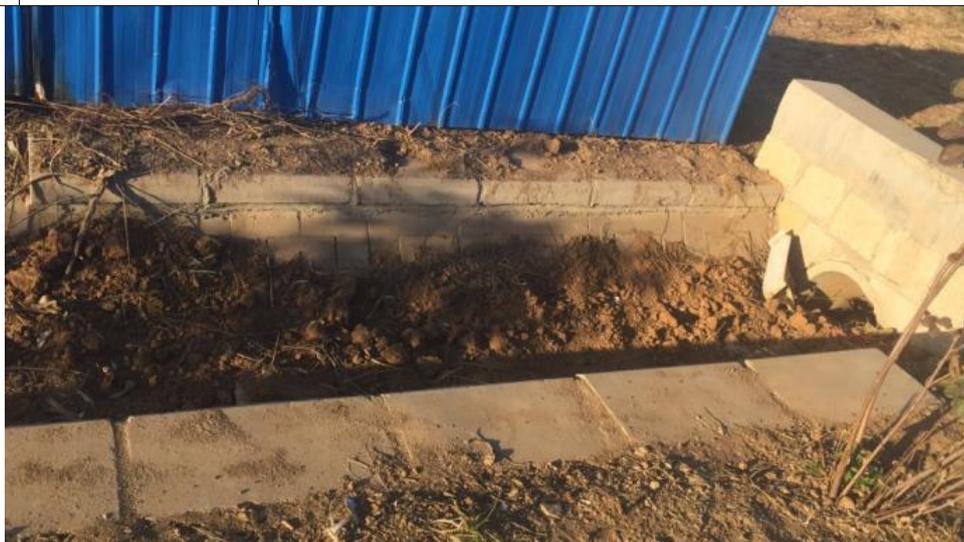
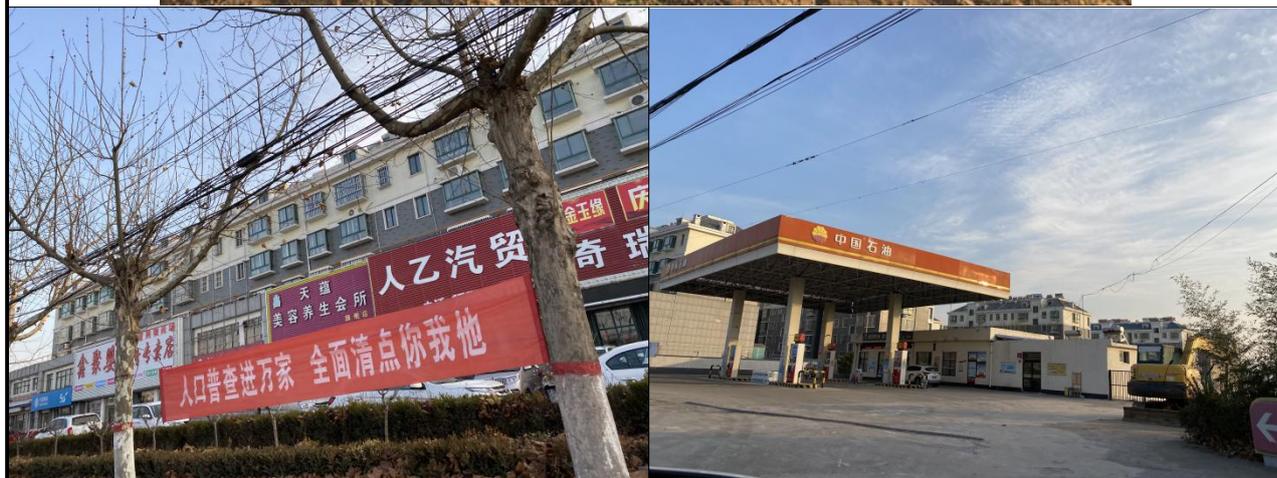
图 4-1 地块周边勘查图

门头房。
生产状况		地块周边无重污染型生产企业，周边企业主要包括加油站、金属制品制造、物流、毛纺织品制造企业。
大气环境		地块周边大气环境质量状况良好，未见异味扩散。
污染痕迹		周边环境土壤颜色正常、气味正常，未见污染痕迹。

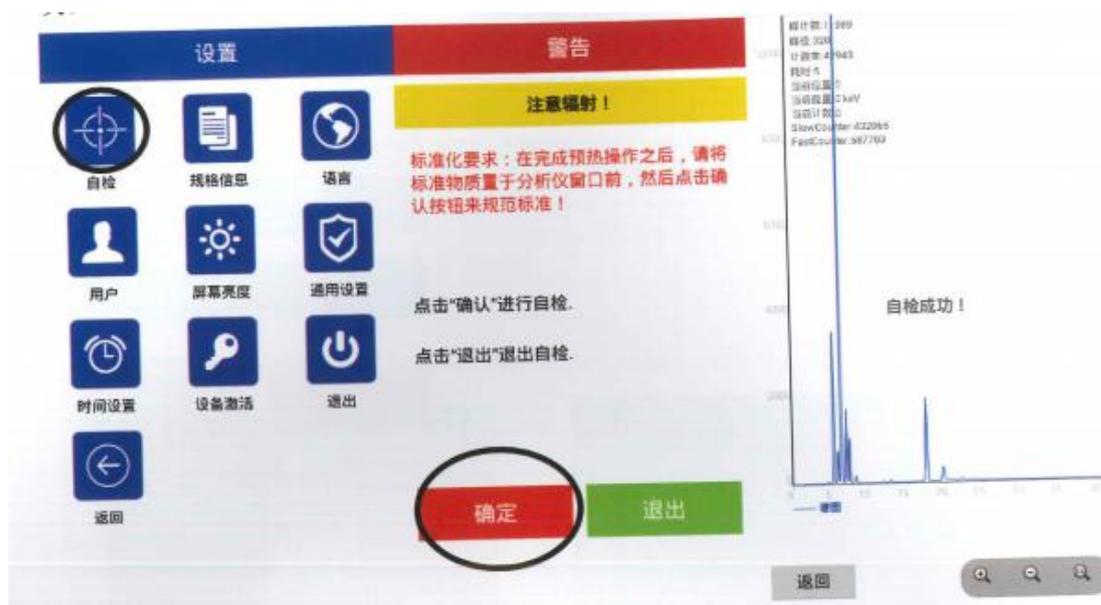
图 4-2 自检操作及自检成功界面

为保证 XRF 仪器测量数据的准确性，对该地块进行检测的时候进行了仪器自检，主要操作为在开机后在设置模块中找到“自检”，将仪器的测试窗口贴近厂家提供的标准校正块，点击确定进行自检，自检成功后，开始对地块内的土壤进行了测量。自检操作界面如下：

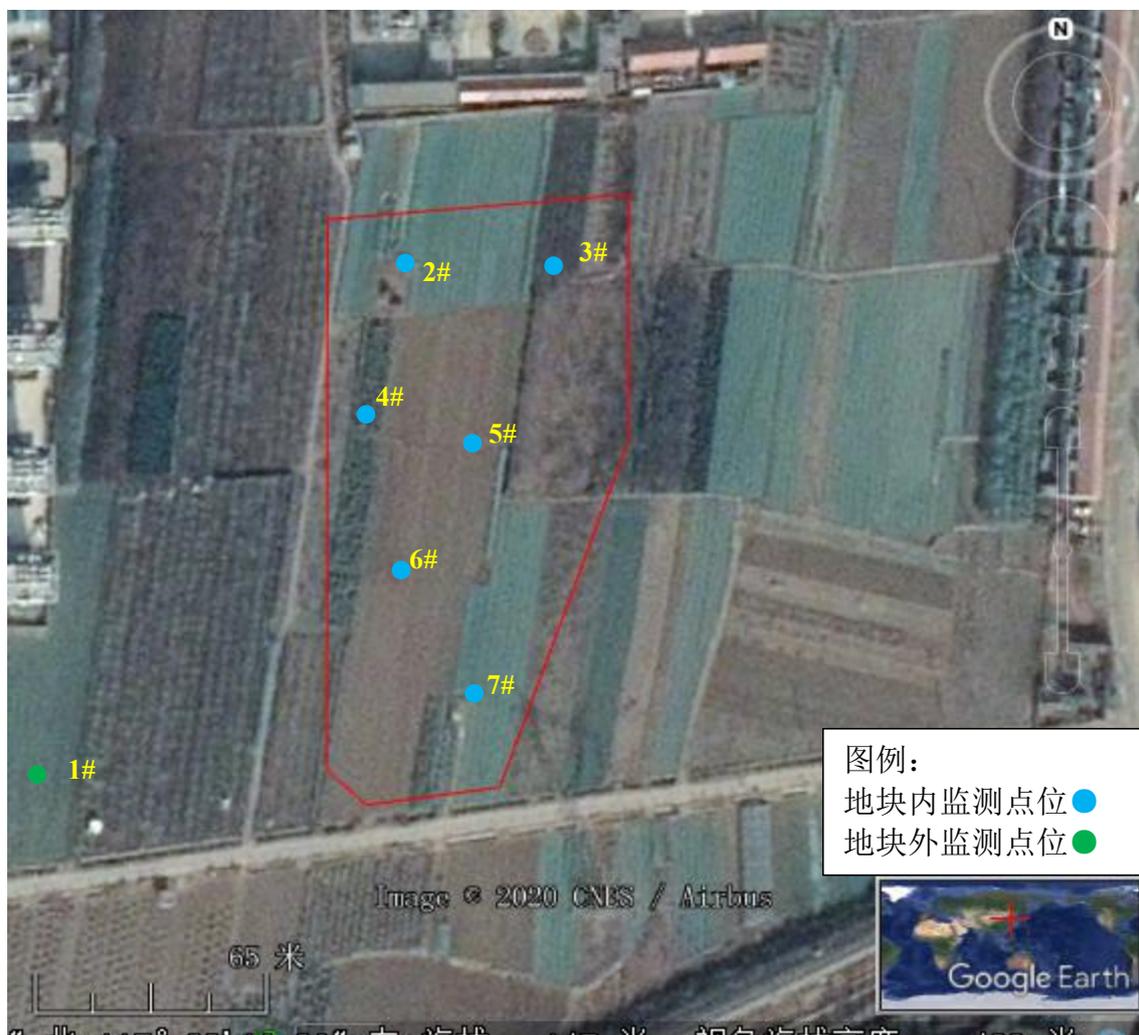
图 4-3 快速检测布点图

快速检测布点图见图 4-3，快速检测采样照片见图 4-4，快速检测结果见表 4-2。

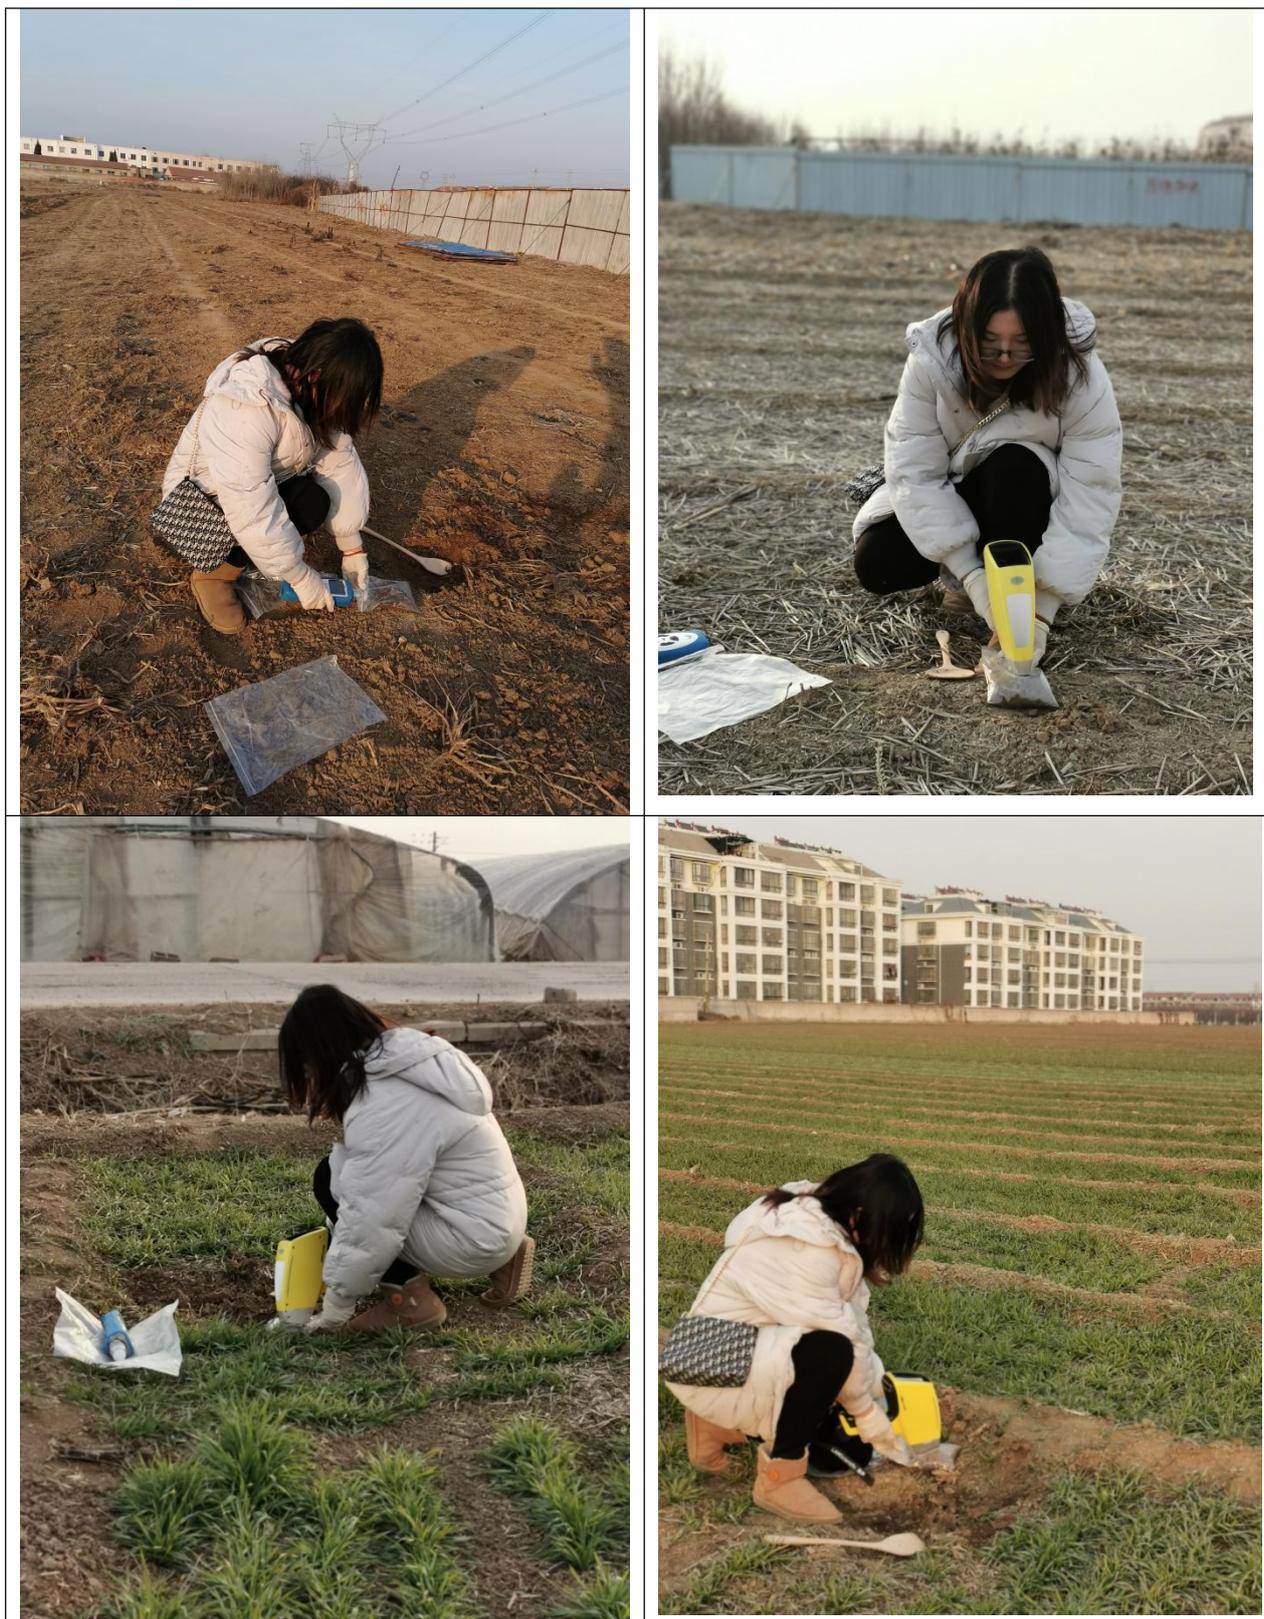
图 4-4 快速检测采样照片

为了更全面的了解地块内可能存在的污染物及污染物浓度，此次使用现场快速测定仪器在地块内进行快速检测，采样设备为 XRF 和 PID，采样工具包括不锈钢铲、木铲等。

XRF 检测仪即 X 射线荧光光谱仪，是一种快速的、非破坏式的物质测量方法。X 射线荧光用高能 X 射线或伽玛射线轰击材料时激发出的次级 X 射线，主要检测重金属，本次使用的 XRF 型号为：TrueX 700，分辨率 $<125\text{eV}$ ，最低检出限达 ppm 级。

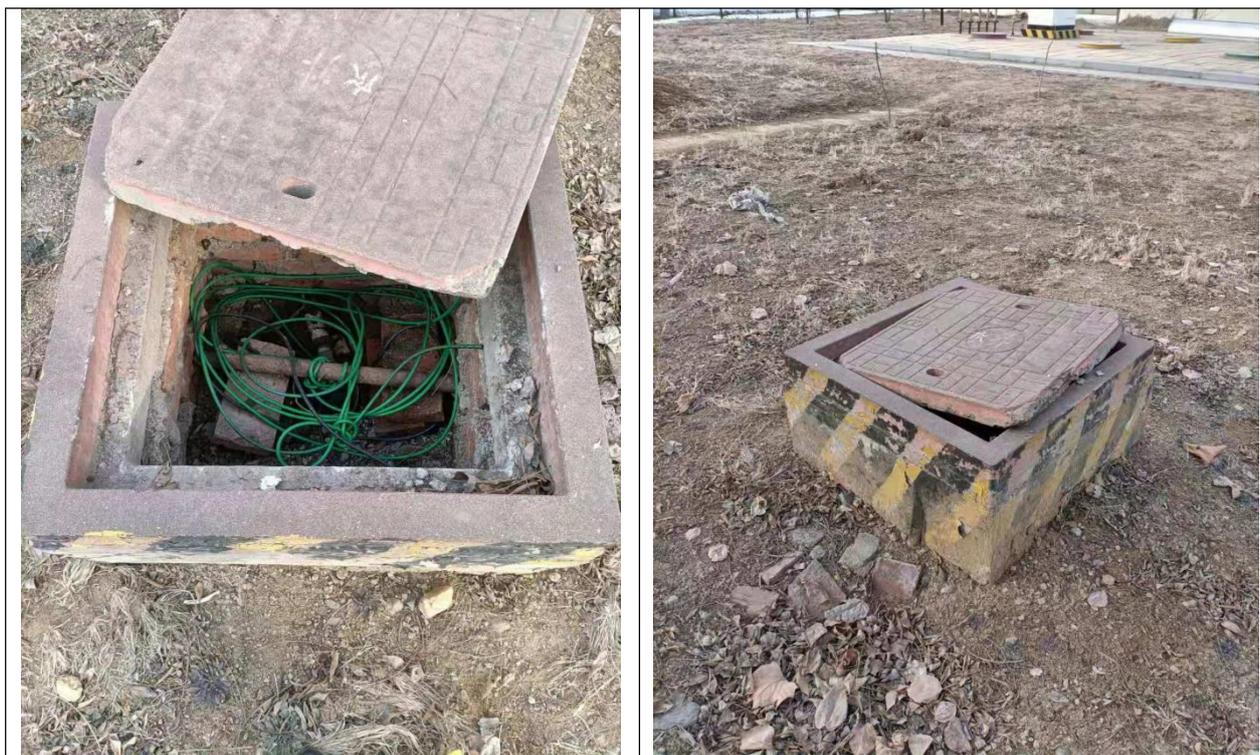
图 4-6 监测井

2020 年 12 月 7 日，中国石油(泰安第 38 加油站)对加油站内的监测井地下水进行了自检，该监测井深 25m，水位埋深 10m，坐标为东经 117.368333°、北纬 36.213888°，距离该地块 240m，该监测井与地块的相对位置见图 4-5，监测井实拍见图 4-6，地下水监测数据见附件 7。

通过该加油站 2020 年 12 月份的地下水自检数据可知加油站的地下水监测井中的污染物 pH 值为 6.74（无量纲）、其余污染物亚硝酸盐(以 N 计) $5.95 \times 10^{-3} \text{mg/L}$ 、总大肠菌群 2CFU/100mL、总硬度 388mg/L、氟化物 0.264mg/L、氯化物 206mg/L、溶解性总固体 841mg/L、硒 $4.41 \times 10^{-4} \text{mg/L}$ 、硝酸盐（以 N 计）13.8mg/L、硫酸盐 100mg/L、耗氧量 0.648mg/L、菌落总数 89CFU/mL、 Na^+ 194mg/L，三氯甲烷、嗅和味、四氯化碳、挥发酚、氨氮、氰化物、汞、浑浊度、甲苯、砷、硫化物、碘化物、肉眼可见物、色度、苯、铁、铅、铜、铝、铬（六价）、锌、锰、镉、阴离子表面活性剂未检出，以上污染物浓度均满足《地下水质量标准》（GB/T14848-2017）中 III 类标准要求，另外石油烃（ $\text{C}_6\text{-C}_9$ ）未检出、可萃取性石油烃（ $\text{C}_{10}\text{-C}_{40}$ ）检测值为 0.024mg/L，与《地表水环境质量标准》（GB3838-2002）表 1 中石油类 III 类标准（0.05mg/L）进行类比，满足要求。

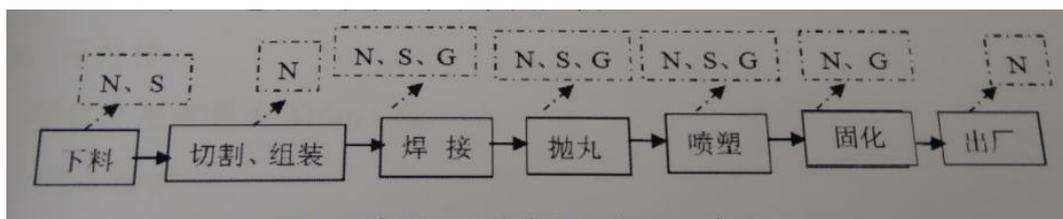
泰安市卓邦金属制品有限公司位于山东省泰安市岱岳区范镇镇政府西 200m 处，主要从事巧固架的制造及喷塑，年产 2 万台巧固架。生产过程中用到的原辅材料包括钢管、角钢、天然气、塑粉。主要生产工艺如下：

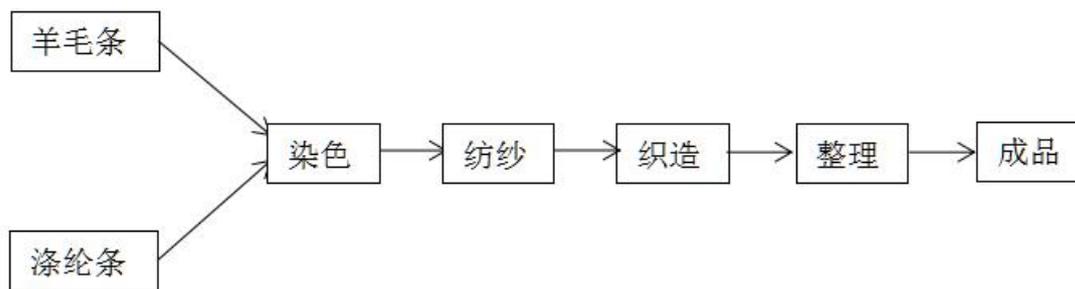
泰安富泰毛纺织有限公司位于山东省泰安市岱岳区范镇中心大街 4 号。生产过程中用到的原辅材料主要为羊毛条、合成纤维、烧碱、燃料、双氧水、洗涤剂、消泡剂等，主要

生产工艺如下：
